# BUG 24/7

## DAS SCHONENDE ROHRSANIERUNGSVERFAHREN

## VORTEILE BEIM POLYPIPE COATING VERFAHREN MIT **RabbitResin**

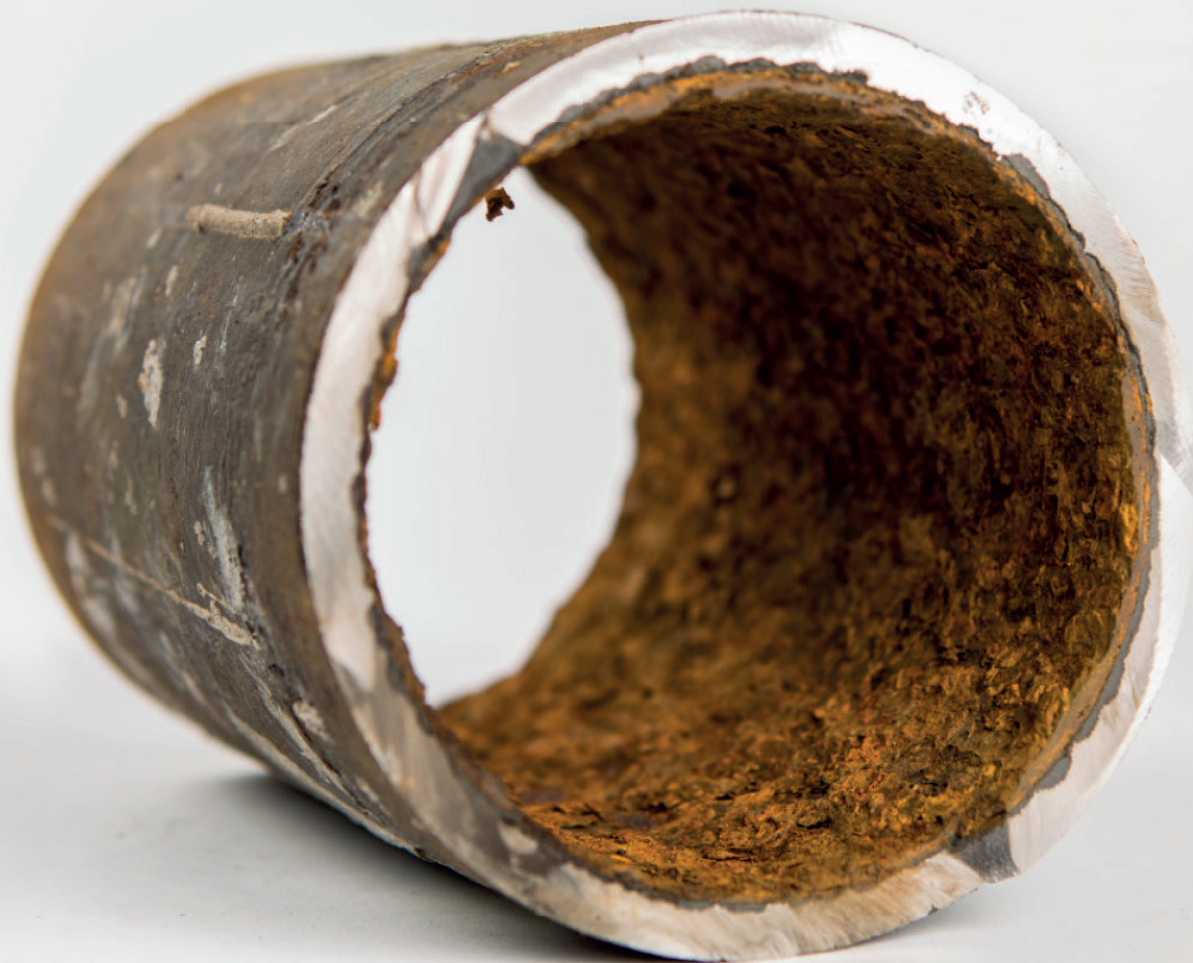
1.

BESTANDSAUFNAHMEN mittels TV Inspektion. Hier wird der Zustand dokumentiert und das Sanierungskonzept festgelegt.

2.

REINIGUNG UND TROCKNUNG der Abwasserleitungen als Vorbereitung für die darauffolgende Beschichtung.

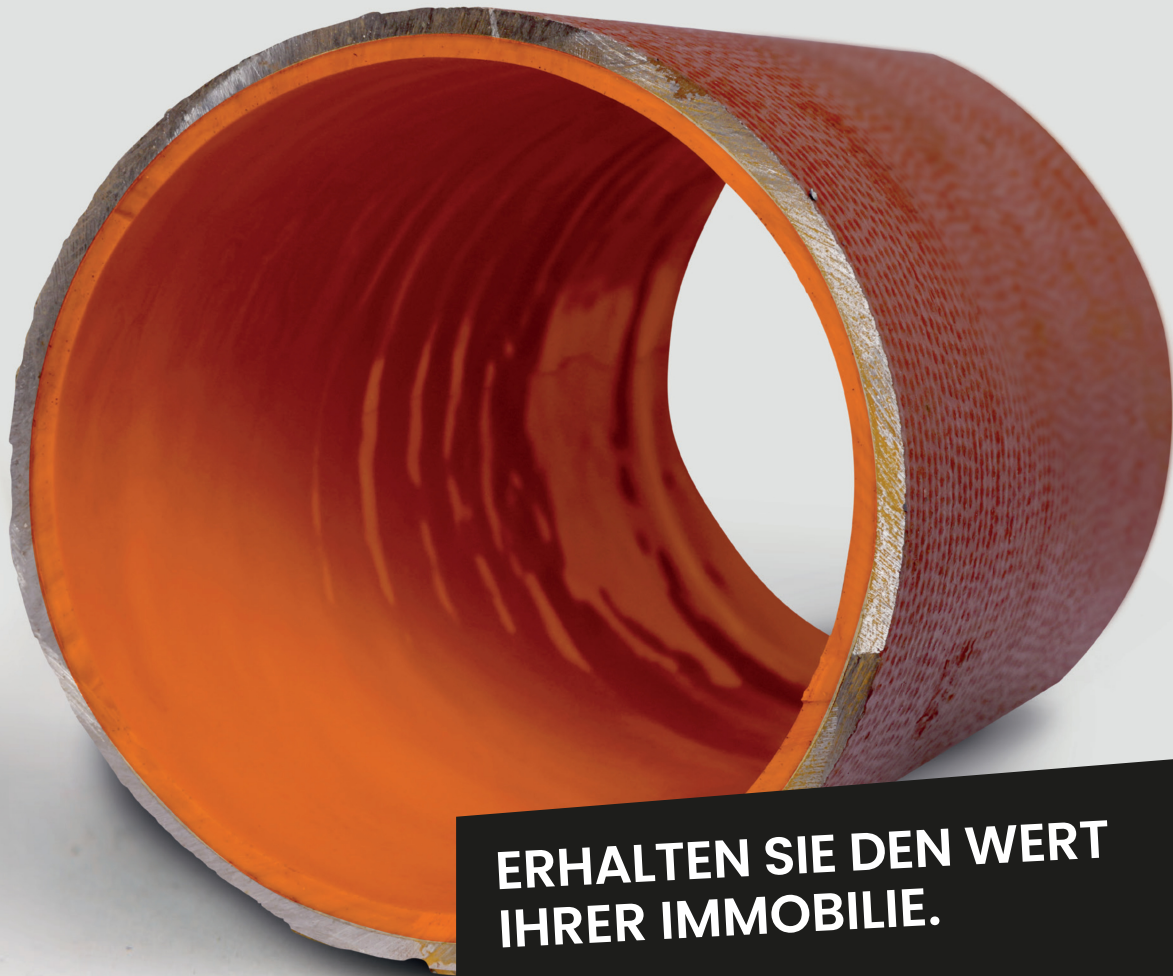
**3.**

AUFBRINGEN DES 2-KOMPONENTEN-  
REAKTIONSHARZES mittels Sprüh- oder  
Bürstentechnik.

**4.**

DOKUMENTATION der erfolgten  
Sanierungen per erneuter TV  
Inspektion.

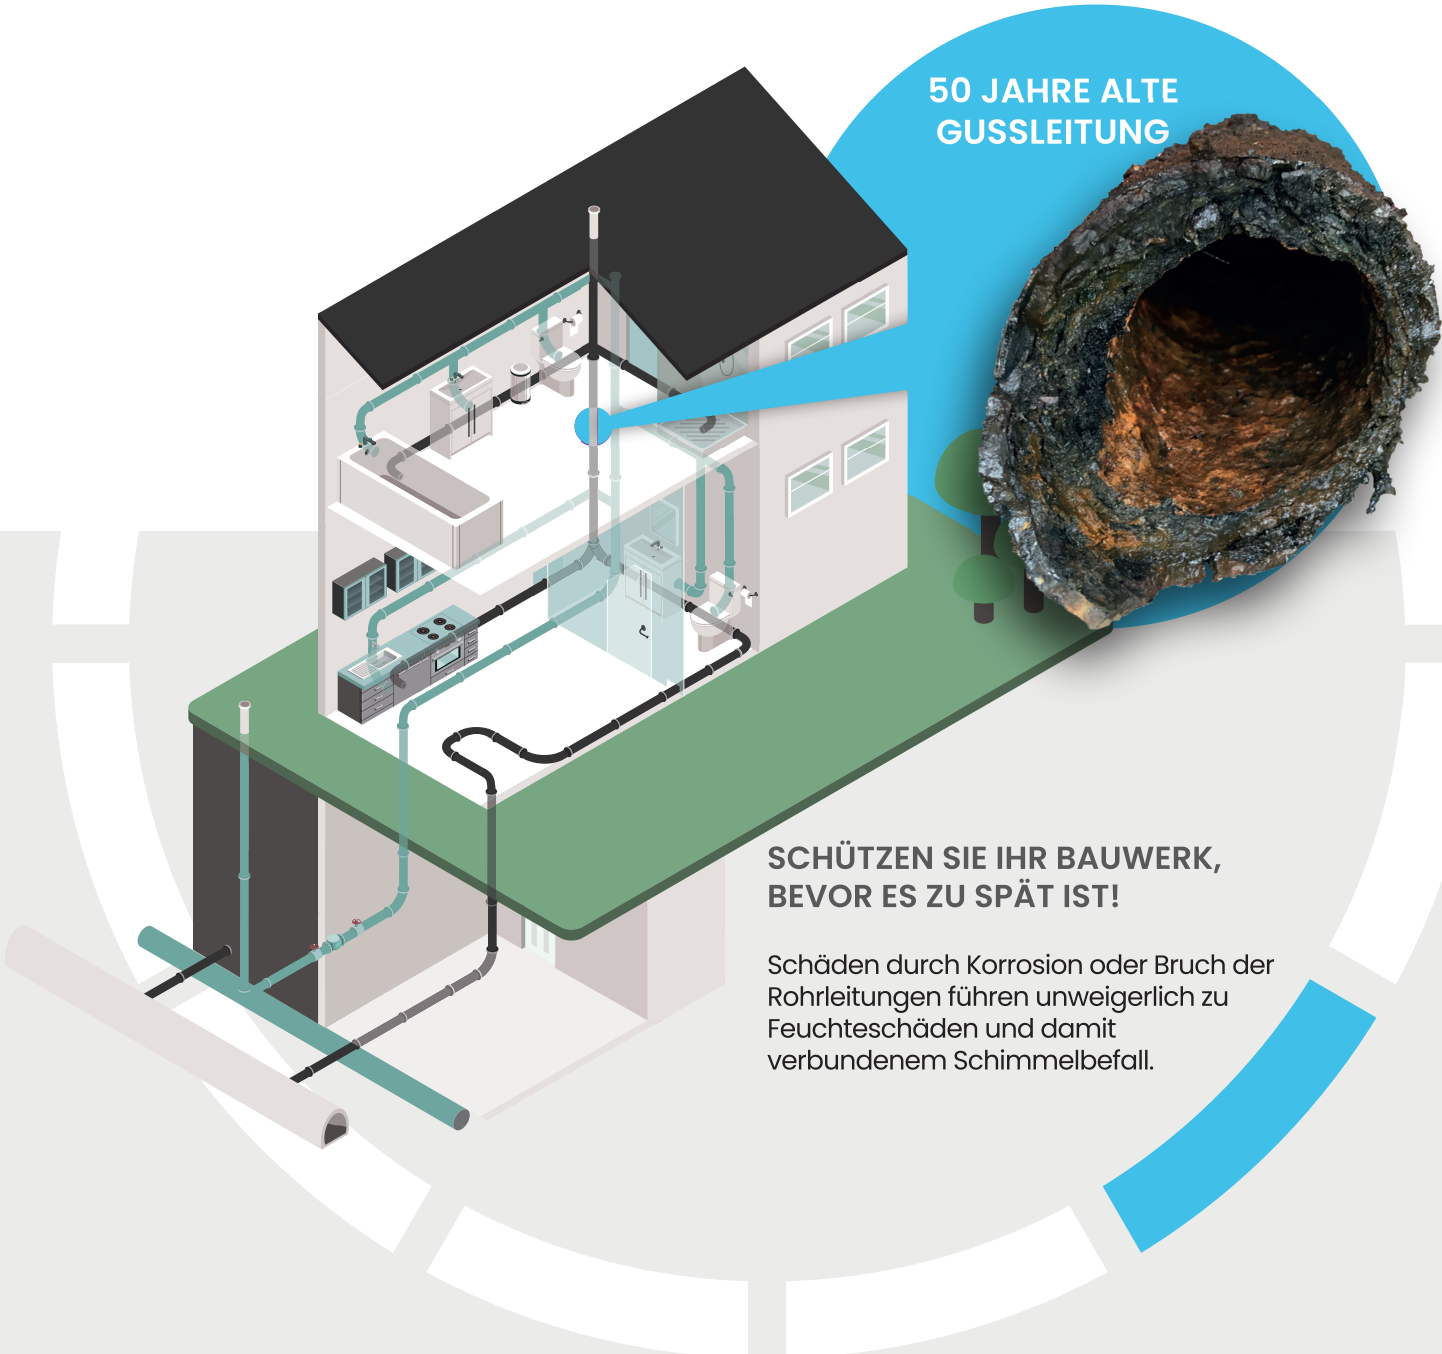
The image is an isometric cutaway illustration of a two-story house. It shows the internal plumbing system, including pipes for water supply (colored green) and wastewater (colored black). The house has a black roof, white walls, and a green lawn. A blue circular callout on the right side of the house contains a photograph of a cross-section of a heavily rusted and corroded metal pipe. The text '50 JAHRE ALTE GUSSLEITUNG' is written in white capital letters above this image. Below the house, there is a large blue curved arrow pointing towards the right. The background is a light gray with white curved lines.

**50 JAHRE ALTE  
GUSSLEITUNG**

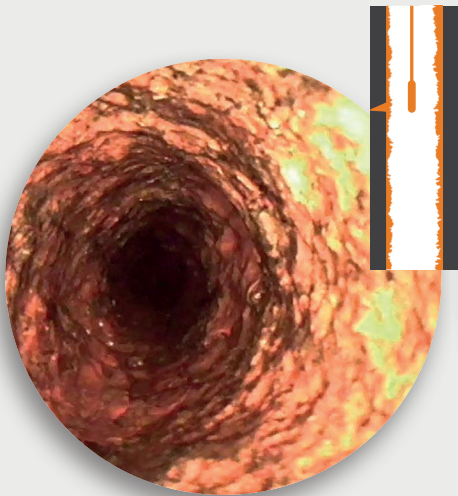
### TV INSPEKTION

Gussleitung DN 70  
im IST-Zustand

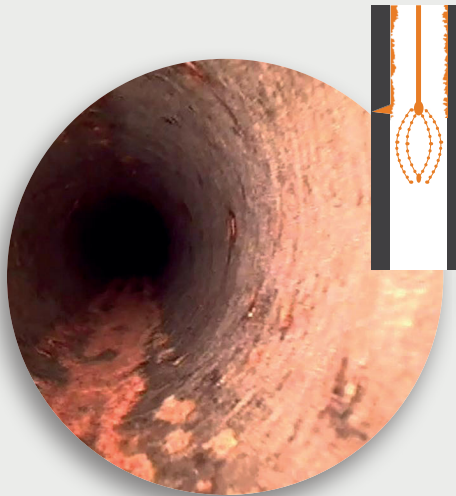
### REINIGUNG

Gussleitung DN 70  
nach schonender Reinigung

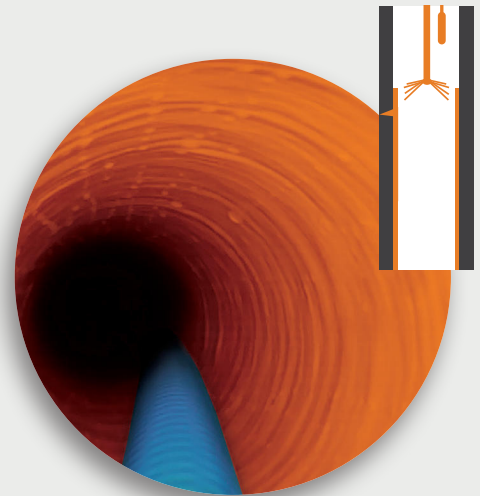
### SANIERUNG

Gussleitung DN 70  
nach erfolgreicher Sanierung
